**PELAPORAN BULANAN KESELAMATAN DAN KESIHATAN PEKERJAAN (KKP)
FAKULTI KEJURUTERAAN DAN TEKNOLOGI MEKANIKAL (FKTM)
UNIVERSITI MALAYSIA PERLIS (UniMAP)**

PELAPORAN BULAN : MARCH 2024

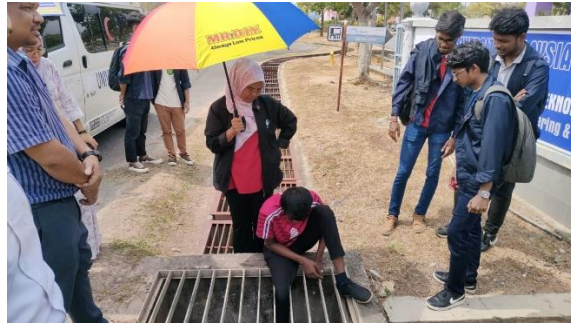
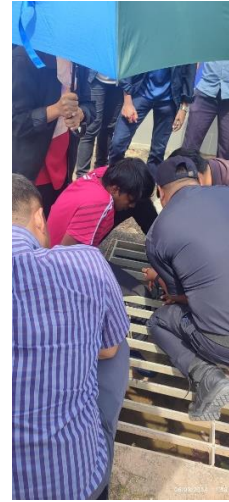
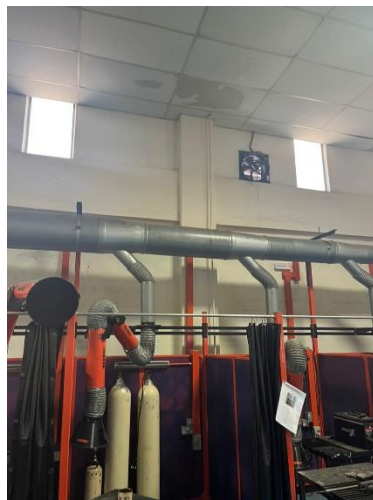
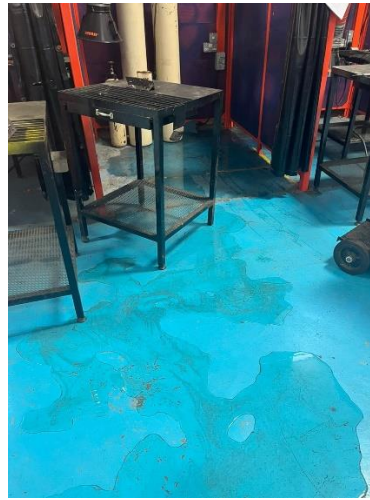
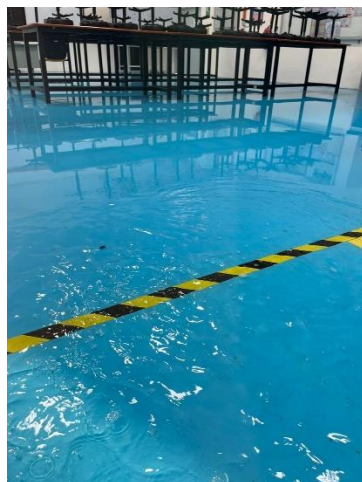
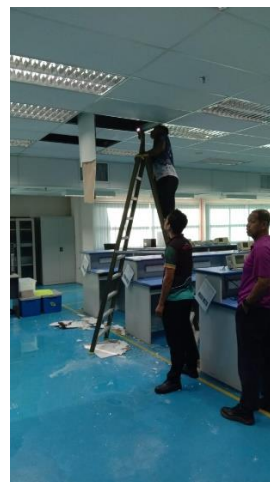
Pada 6 March 2024, satu kemalangan telah berlaku di pintu masuk bangunan FKTM A yang melibatkan seorang pelajar FKTE semasa berjalan kaki ke bangunan biru. Kaki mangsa telah terjatuh sebelah dan tersepit dengan penutup longkang. Hasil siasatan JPKPKP FKTM mendapati bahawa saiz lubang sekitar 60 cm x 9.16 cm adalah kurang faktor ergonomik.

Saiz lubang-lubang penutup longkang yang agak besar (60 cm x 9.16 cm) yang mana terdapat kekurangan faktor ergonomik kepada pejalan kaki. Permohonan untuk kajian semula terhadap penutup longkang dari Jabatan Pembangunan atas keperluan rekaan saiz lubang tersebut. Sekiranya tiada keperluan untuk saiz lubang yang sebesar ini, permohonan tindakan diambil samada untuk mengecilkan saiz lubang atau menukar-ganti penutup longkang dengan penutup yang mana saiz lubang yang ergonomik ke atas semua penutup longkang di kampus. Sekiranya terdapat keperluan saiz lubang penutup longkang yang besar ini, permohonan untuk rekaan kejuruteraan dapat dilakukan ke atas penutup-penutup longkang atau menyediakan laluan pejalan kaki yang selesa yang menghubungkan bangunan ungu dengan bangunan biru untuk mengalakkan pejalan kaki menggunakannya.
