**PELAPORAN BULANAN KESELAMATAN DAN KESIHATAN PEKERJAAN (KKP)
FAKULTI KEJURUTERAAN DAN TEKNOLOGI MEKANIKAL (FKTM)
UNIVERSITI MALAYSIA PERLIS (UniMAP)**

PELAPORAN BULAN : SEPTEMBER 2024

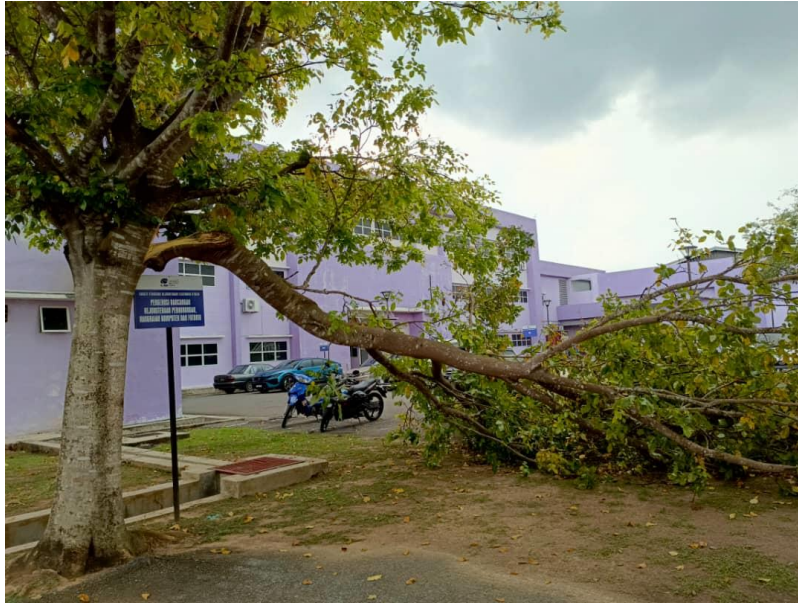
- Pada 25 September 2024 terdapat 1 kejadian di mana dahan pokok yang berdekatan dengan tempat parkir bersebelahan dengan tandas berdekatan makmal FKTM A1 telah tumbang. Tiada sebarang kecederaan mangsa atau kerosakan harta benda dilaporkan. Pasukan yang menguruskan landskap telah diminta untuk memotong dahan pokok yang terlibat.

Dahan pokok berdekatan tandas makmal FKTM A1 tumbang.

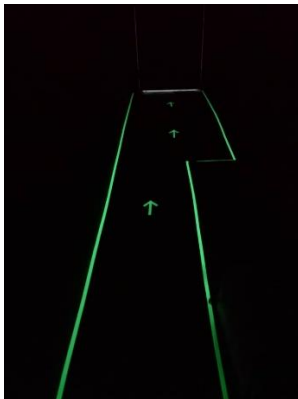
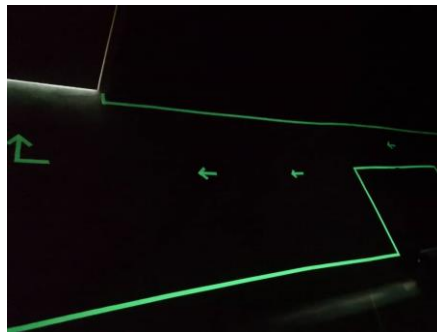
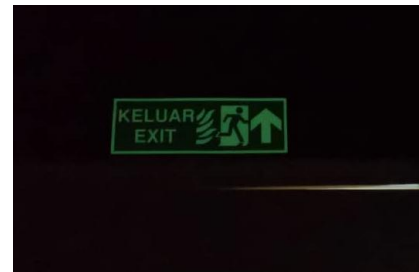
- 2 kursus kompetensi keselamatan telah dipohon kepada COSHE, UniMAP untuk ditawarkan kepada para staf FKTM yang terlibat terutamanya staf yang ditugaskan di bawah program-program yang bakal menerima lawatan akreditasi. Kursus pelan tindakan kecemasan dan kursus pengurusan asas keselamatan dan kesihatan pekerjaan telah ditawarkan.
- Makmal FKTM A7 dan FKTM B5 yang mempunyai bilik genap untuk operasi lightboard telah dipertingkatkan ciri-ciri keselamatan dengan tanda keluar kecemasan (grow in dark) dan tanda laluan kecemasan (grow in drak). Kedua-dua bilik gelap dilengkapi dengan ciri-ciri ini berasaskan ketiadaan sistem lampu kecemasan dalam bilik dan situasi bilik yang genap semasa operasi lightboard.

Laluan pejalan kaki jenis grow in drak dan papan tanda keluar kecemasan grow in drak untuk bilik-bilik gelap di makmal FKTM A7 dan FKTM B5

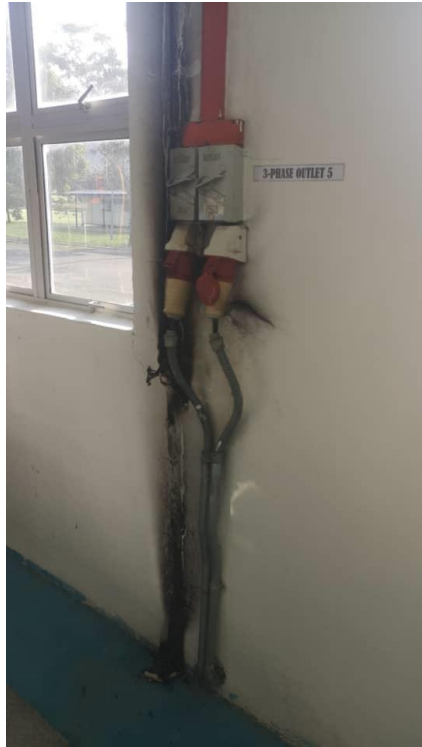
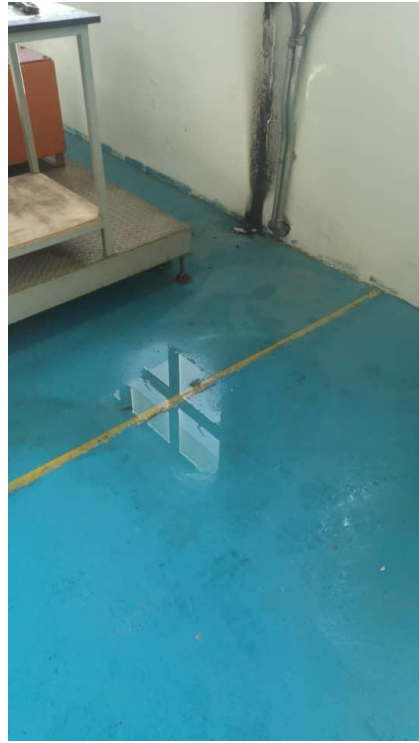
- Pada 30 September 2024 terdapat pelaporan kejadian kebakaran pada soket single phase di makmal FKTM B6. Temubual dengan pembantu jurutera yang terlibat telah dilakukan. Didapati bahawa kejadian kebakaran ini berlaku pada hujung minggu. Tiada sebarang penggunaan makmal pada hujung minggu. Pada masa yang sama tiada sebarang peralatan yang dipasang kepada soket yang terlibat. Terdapat kesan air atas lantai dan dikenalpasti bahawa tiada usaha memadamkan api dengan air semasa kejadian. Disebabkan berlakunya hujan lebat pada hari Sabtu, maka tekaan air hujan memasuki bangunan dan membasahi soket yang terlibat. Litar pintas berlaku dan mengakibatkan kejadian kebakaran.

Kejadian kebakaran di makmal FKTM B6 yang hasil dapatan kasar menunjukkan kebocoran air hujan menyebabkan litar pintas dan mengakibatkan kebakaran pada soket single phase.

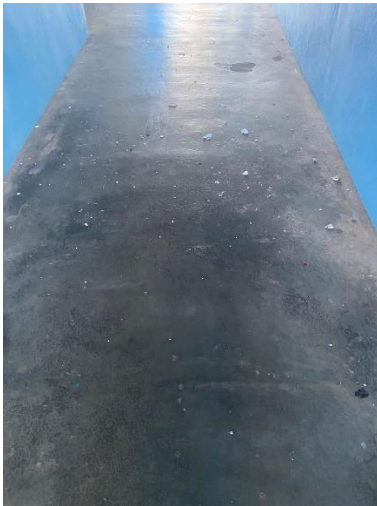
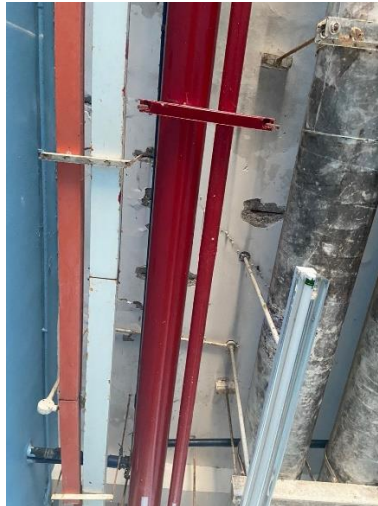
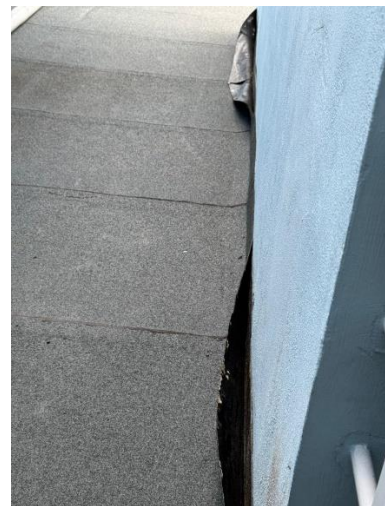
- Pada 30 September 2024 terdapat pelaporan kejadian kebocoran pada water proofing di koridor makmal FKTM B4. Didapati bahawa terdapat ketidak sempurna pemasangan water proofing. Hal ini telah menyebabkan air hujan mengalir ke konkrit koridor di hadapan makmal FKTM B4. Air hujan ini memasuki retakan pada bumbung koridor yang telah wujud sebelum ini. Hal ini mengakibatkan retakan bumbung konkrit koridor makin retak dan jatuh ke lantai. Pelaporan kerosakan telah dilaporkan dan pada masa yang sama, koridor terbabit telah ditutupkan dan diberi notis berkaitan dengan hazard sediaada.

Water proofing yang tidak sempurna mengakibatkan air hujan meresap ke atas bumbung konkrit. Air hujan yang meresap telah mengalir ke retakan dan akibatkan serpihan konkrit jatuh ke lantai di koridor berhadapan dengan makmal FKTM B4
